Mayday

„Decke stürzt ein!“

Unsichtbare Brandausbreitung über den Dachstock gefährdete Trupps im Innenangriff.

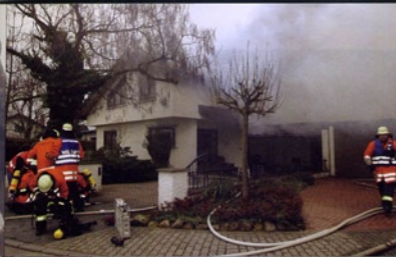
Unter Schock: Die Kameraden im Innenangriff kamen mit dem Schrecken davon. Die korrekt angelegte Schutzkleidung – HUPF Flammenschutzhose, Jacke 90 BW, Helm mit Hollandluch plus Flammenschutzhaube – bewährte sich.

Hier hat sich eine korrekt angelegte Schutzkleidung – HUPF Flammenschutzhose, Jacke 90 BW, Helm mit Hollandtuch plus Flammenschutzhaube – bewährt. Der Angriffstruppmann gab leichte Schmerzen durch die Hitze und Last im Bereich der Schultern an und wird an Notarzt und Rettungsdienst übergeben. Wie sich herausstellte, sind alle Kameraden mit dem Schrecken davon gekommen. „Zwischen meinem Rücken und dem Atemschutzgerät muss was Brennendes gesteckt haben. Alles ging rasend schnell. Ich habe das Gerät draußen gleich abgesetzt und hatte schon zwei Brandlöcher in der Einsatzjacke. Wir waren alle mit diesem schwarzen Zeug voll“, berichtet Marc-Andre Zentgraf. Sein Kamerad Ondrej Fahl tippt auf das geschmolzene Styropor, „es kam von oben runter und ist wie schwarzes Pech in den Ritzen zwischen Jacke, Helm

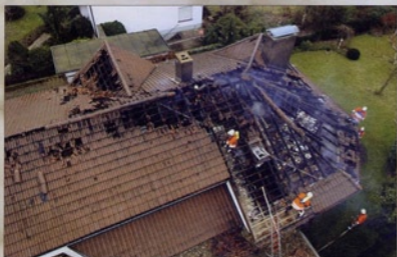
„Feuer Groß“: Aus der Rückseite des freistehenden zweigeschossigen Einfamilienhauses schlugen bei Ankunft der Wehren bereits die Flammen.

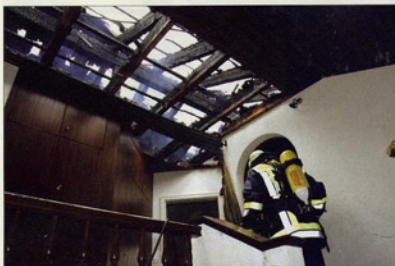
Einsturzstelle: Das Feuer hatte sich oberhalb des Flures, nicht erkennbar ausgebreitet. Nach einem lauten Krachen brachen auf ca. 10 Quadratmetern die Holzlatten der Verkleidung, Ziegel und Dachbalkenteile herunter.

Auf einer Fläche von ca. 10 Quadratmetern kamen die Holzlatten der Verkleidung, kleinere Dachbalken und Ziegel herunter. Eine Dämmung aus Glaswolle war nicht in der Zwischendecke, lediglich eine Styroporschicht, die dem Feuer nicht widerstand und zu einer schwarzen Flüssigkeit schmolz.

Die Männer befreien sich aus dem glühenden Schutt, der nun 20 bis 30 cm hoch den Fußböden bedeckt, brennende Latten und Balken liegen kreuz und quer.
